# „ENDBERICHT MONITORING TFBS FÜR INSTALLATIONS- UND BLECHTECHNIK“

REV 2

## 1. KURZBESCHREIBUNG MOTIVATION UND PROJEKTZIEL

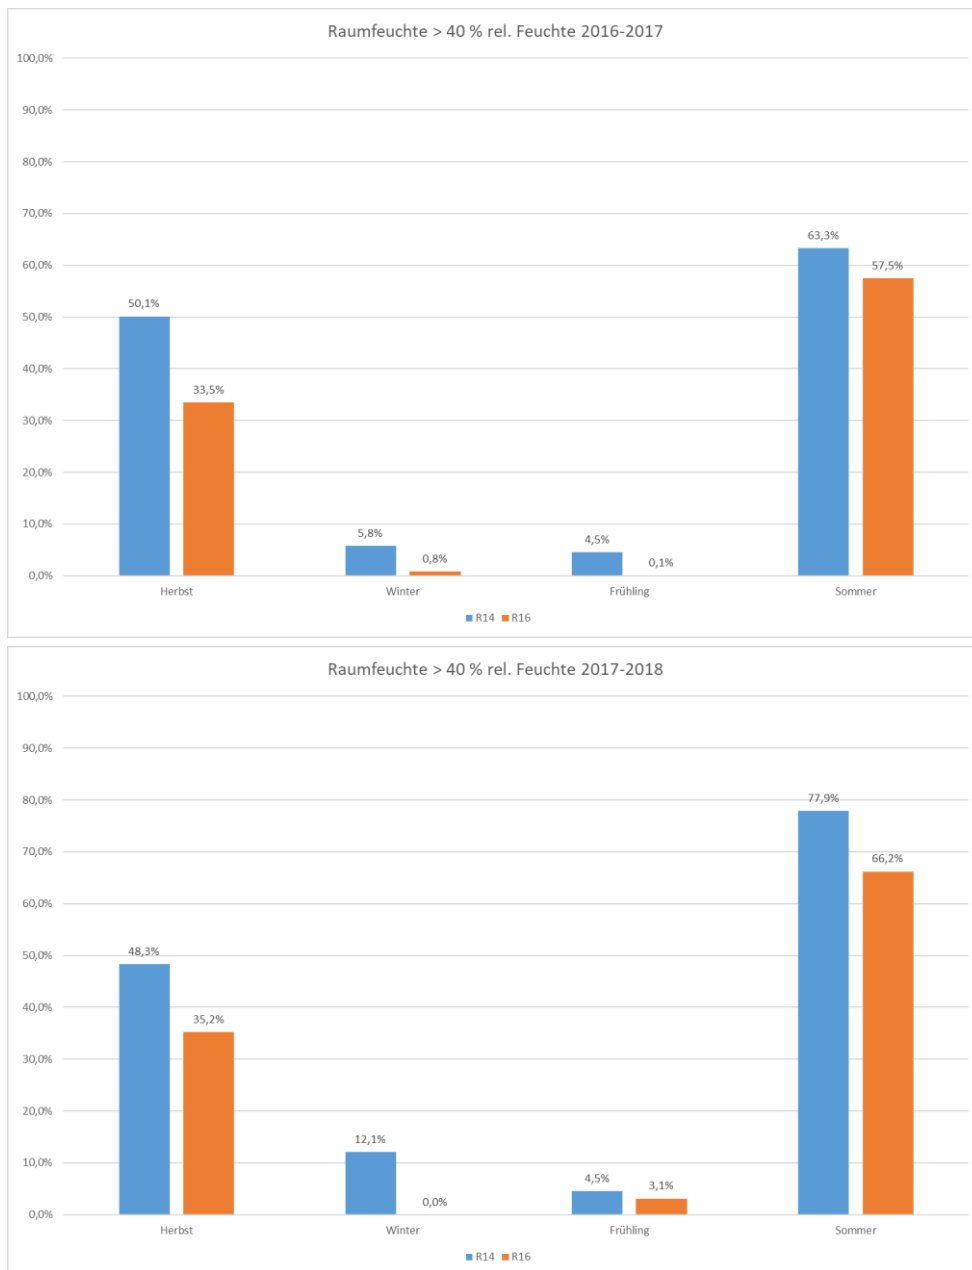
### 3.3.4 Auswertung prozentuelle Überschreitung von 40 % relativer Feuchte im Klassenzimmer während der Unterrichtszeit.

Interpretation: Wie zu erwarten, war die relative Feuchte im Raum mit Lüftungsanlage immer geringer als in jenem ohne Lüftung. Betrachtet man den Unterschied innerhalb der einzelnen Semester, stellt man fest, dass die größte prozentuelle Differenz (im Herbst 2016) mit 16,6 % überraschend gering ausfällt.

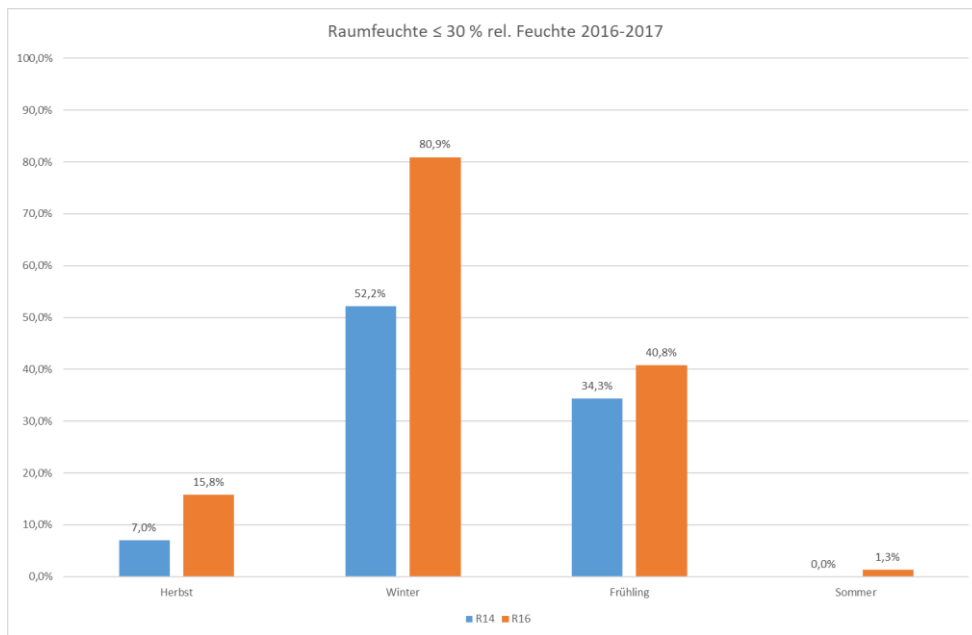
### 3.3.5 Auswertung prozentuelle Unterschreitung von 30 % relativer Feuchte im Klassenzimmer während der Unterrichtszeit.

Interpretation: Trotz Feuchterückgewinnung mit Rotationswärmetauscher und Steuerung der Lüftung mittels CO<sub>2</sub>-Sensor erkennt man in den Winter- wie Frühlingsemestern, dass die relative Luftfeuchte um bis zu 40,3 % der Semesterzeit öfter unter dem Grenzwert von 30 % rel. Feuchte liegt (Winter 2017) als im Raum ohne Lüftung. Bemerkenswert ist aber auch die Tatsache, dass auch im Raum ohne mechanische Belüftung sehr wohl mit zu trockener Luft zu rechnen ist. Insbesondere in den Frühlingsemestern (Februar bis Ende April) ist der prozentuelle Unterschied verhältnismäßig gering. Ebenfalls lässt sich die Hypothese ableiten, dass eine weitere Erhöhung der Luftmenge zur Reduzierung der CO<sub>2</sub> Konzentration massive negative Auswirkungen auf die Luftfeuchtigkeit generieren würde. Die Anforderungen an die relative Feuchtigkeit der Raumluft beschränken indirekt die maximale Luftmenge. Anlagen bei vergleichbarer Nutzung, aber höher Anforderungen an die Luftqualität, benötigen aus dieser Sicht eine Befeuchtung.

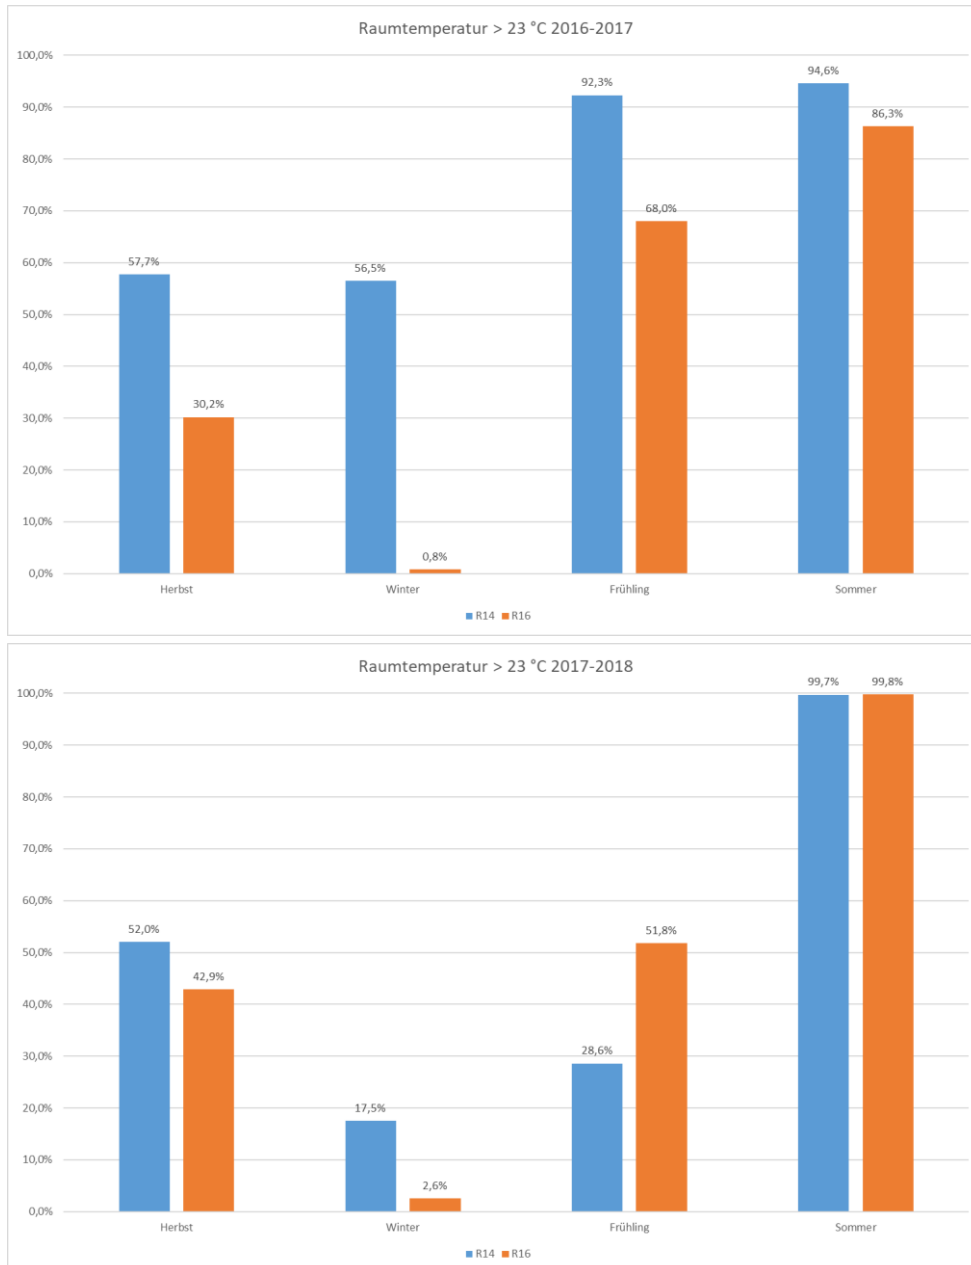
### 3.3.7 Auswertung prozentuelle Überschreitung der Temperatur von 23 °C im Klassenzimmer während der Unterrichtszeit.

Interpretation: In den Sommerlehrgängen wurde die Grenztemperatur von 23 °C erwartungsgemäß häufig überschritten. Auffallend ist, dass in sechs von acht Lehrgängen die Temperaturgrenze im Raum mit Lüftungsanlage weniger oft überschritten wurde. Dies lässt sich damit erklären, dass der händische Bedienungsaufwand der Heizkörperventile bei einem

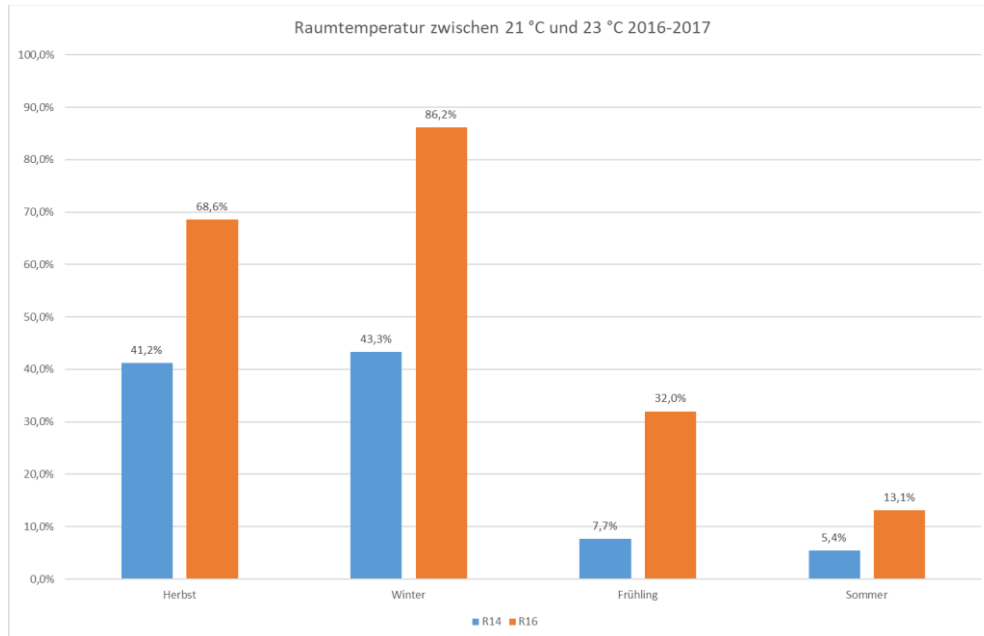
### 3.3.9 Auswertung prozentuelle Zeit innerhalb des Temperaturfensters zwischen 21 °C und 23 °C im Klassenzimmer während der Unterrichtszeit.

Interpretation: Die Diagramme ergeben sich aus den vorherigen Messwerten zu den Temperaturen. Allerdings ergibt diese Auswertung kein eindeutiges Bild. Im ersten Betrachtungsjahr scheint es, als ob im Raum mit der Lüftungsanlage die Temperatur eindeutig öfter im Temperaturfenster eingehalten wurde. Im zweiten Betrachtungsjahr

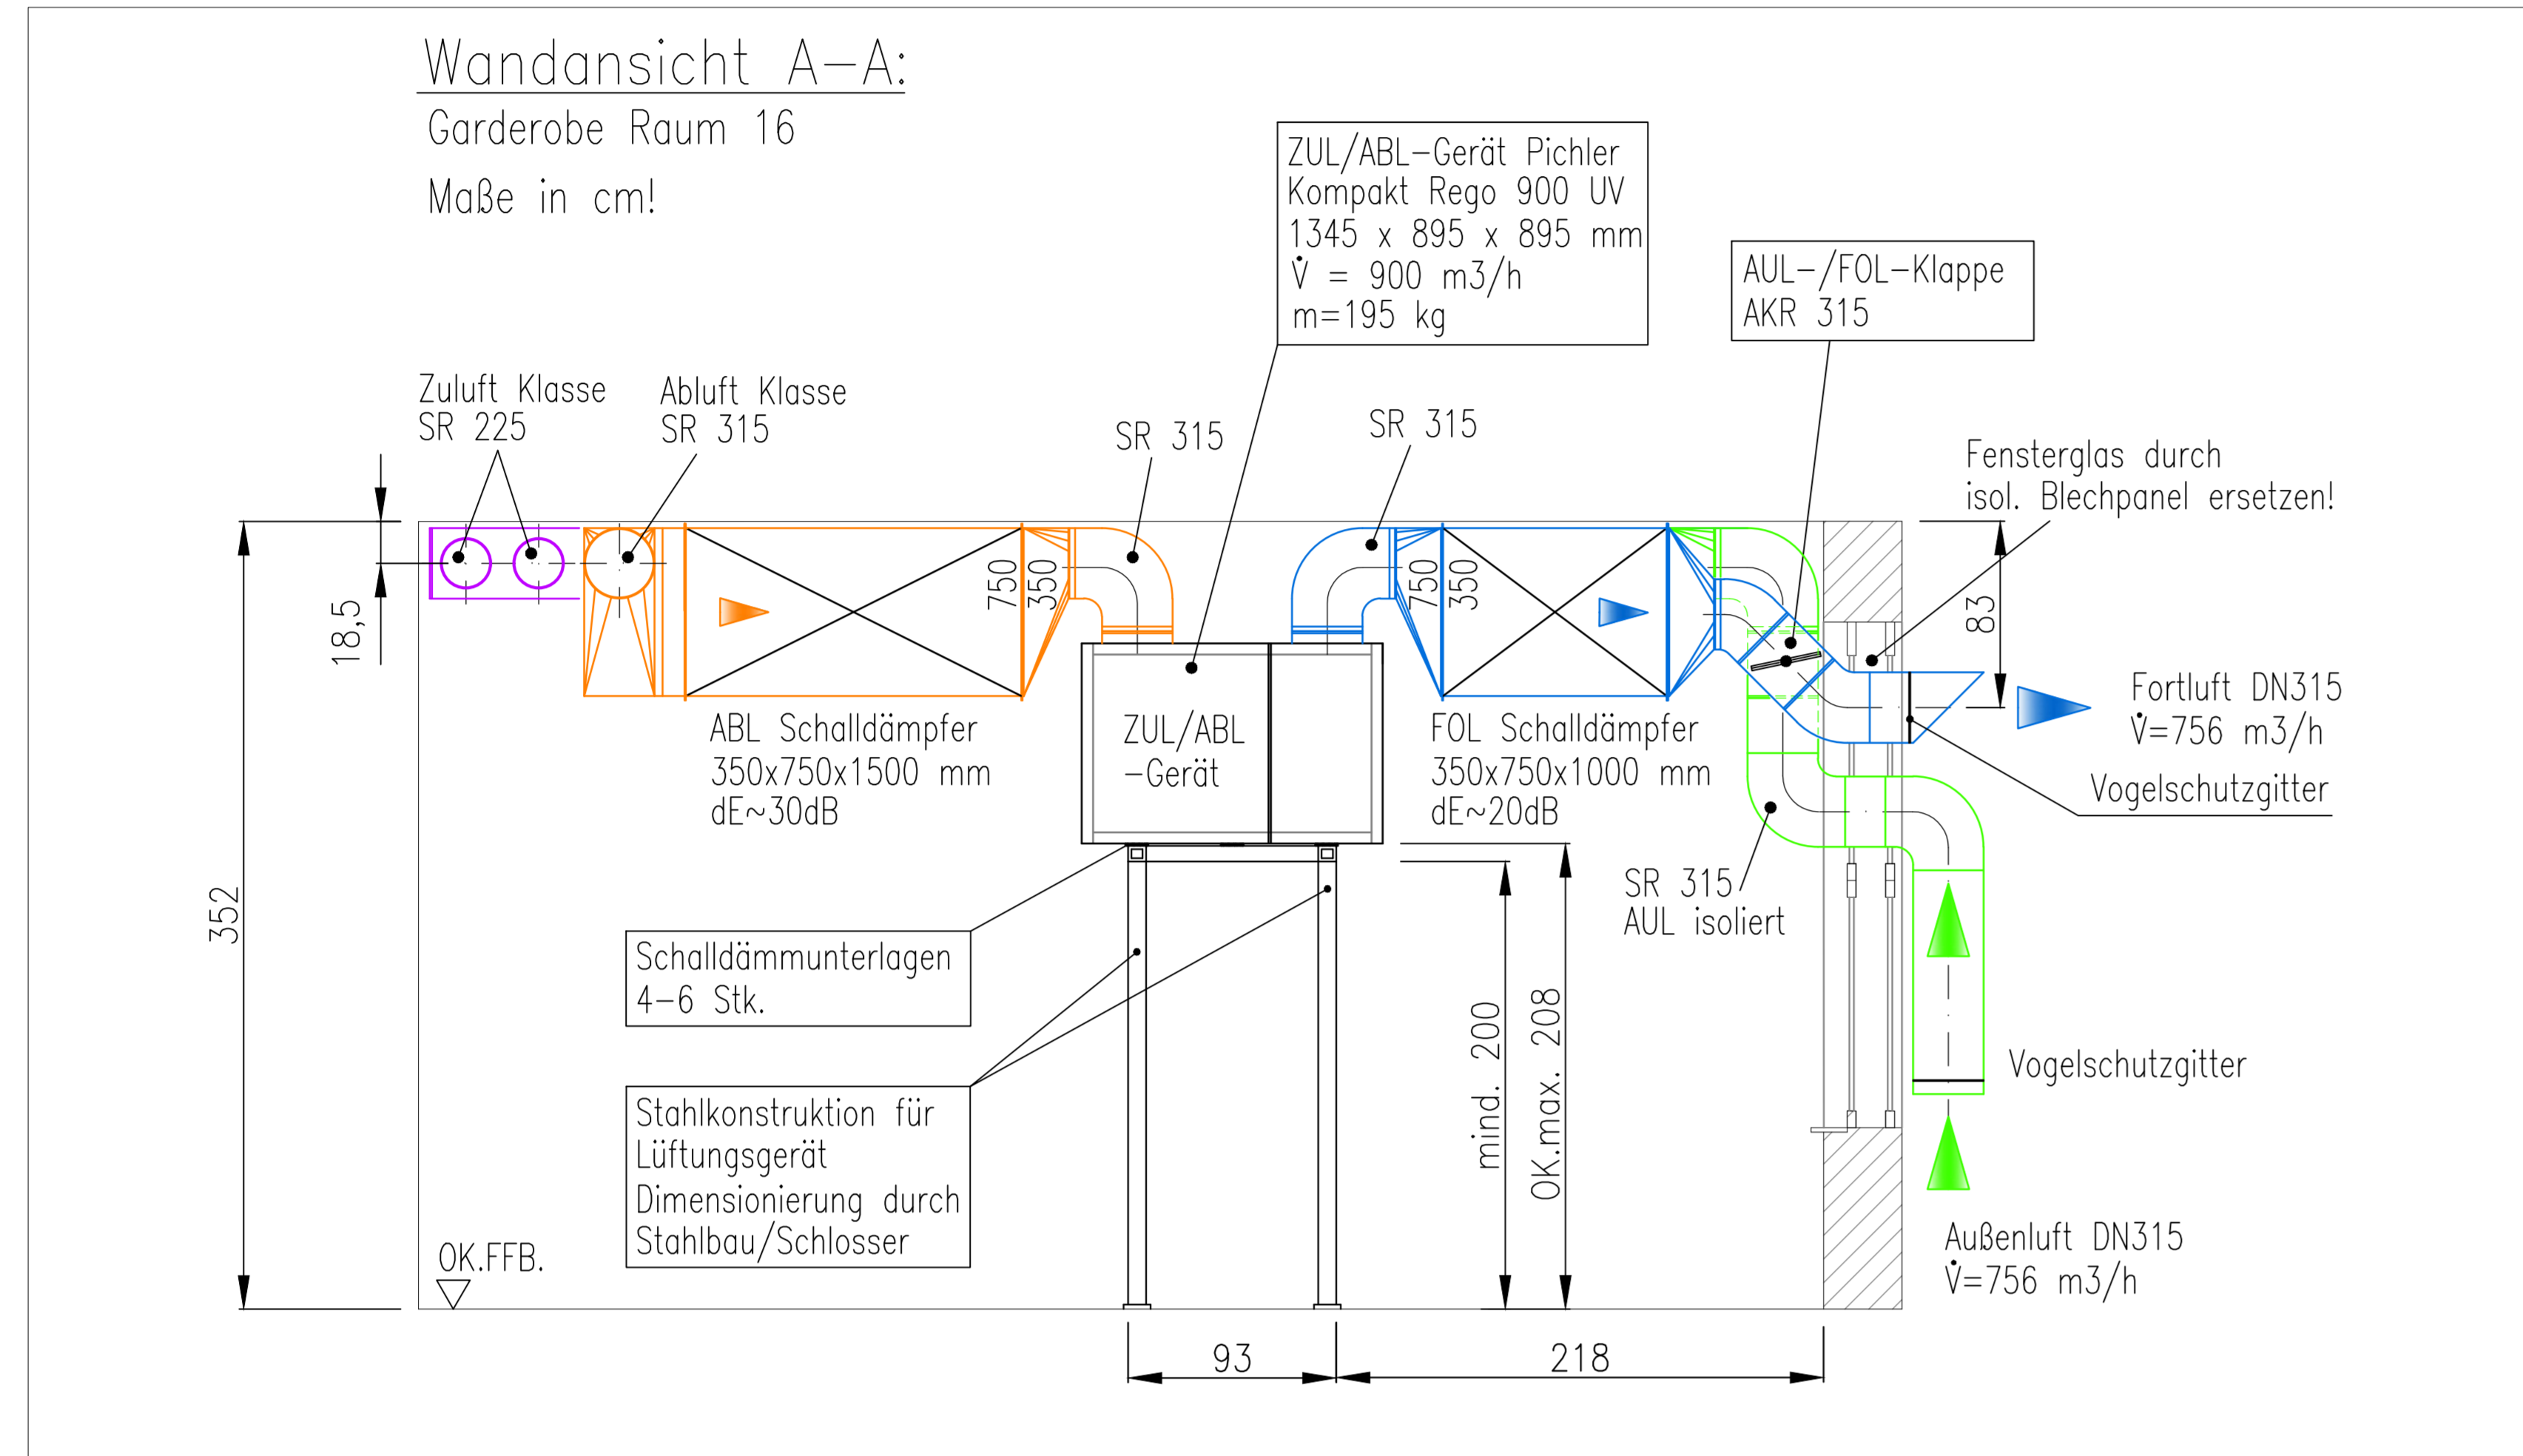
Wandansicht Garderobe M 1:25

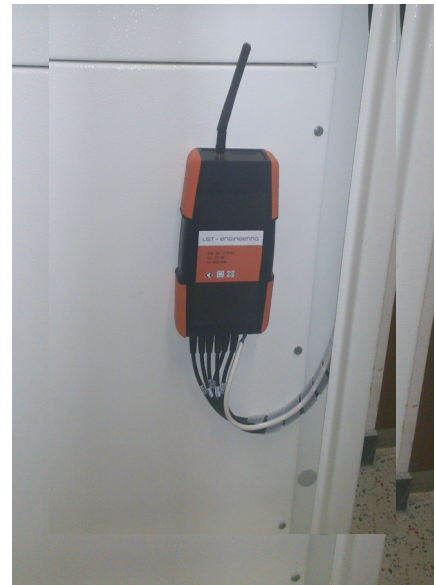
- Temperatur
- Luftfeuchte
- CO<sub>2</sub>
- Elektrische Energie
- Wärmeenergie
- Externe Zähler
- Strahlungsstärke
- usw.

Abbildung 52: LIST analyzer
